Analisis *High Vibration Demin Make Up Pump* di PLTGU Tanjung Uncang

Jhon Hericson Purba^{1*}, Rocky Rahmad Saputra¹

¹Jurusan Teknik Elektro, Prodi Teknik Rekayasa Pembangkit Energi, Politeknik Negeri Batam, Batam, Indonesia

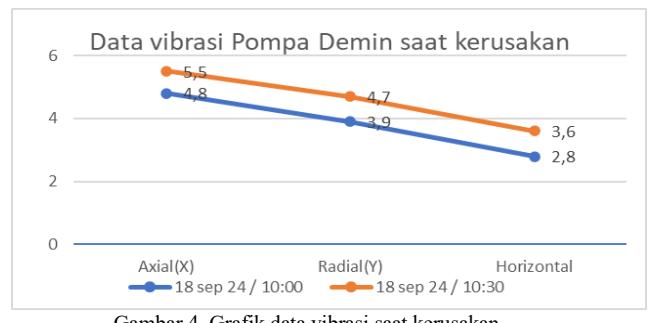
Gambar 4. Grafik data vibrasi saat kerusakan

Gambar 4 adalah grafik hasil analisis dari data vibrasi pompa demin B yang didapat saat terjadi kerusakan dengan mengambil tiga data masing – masing sudut pengukuran dengan nilai vibrasi tertinggi. Dengan menganalisis hasil pengukuran vibrasi dapat ditemukan bahwa Demin Make Up Pump mengalami gangguan yang mengakibatkan kerusakan dimana vibrasi tertinggi terjadi pada sisi Axial di tanggal 18 september 2024 pukul 10:30 dengan nilai 5,5

mm/s. Dari hasil pengukuran tersebut dikategorikan warning/danger. Dapat diketahui bahwa ada indikasi masalah terhadap Pompa Demin kemudian dilakukan pemeriksaan dengan menggunakan analisis *fishbone* dan ditemukan bahwa penyebab high vibration adalah kerusakan *rubber coupling* dan misalignment. Setelah didapatkan penyebab terjadinya masalah high vibration pada pompa demin. Maka selanjutnya, dilakukan perbaikan pada pompa demin B.

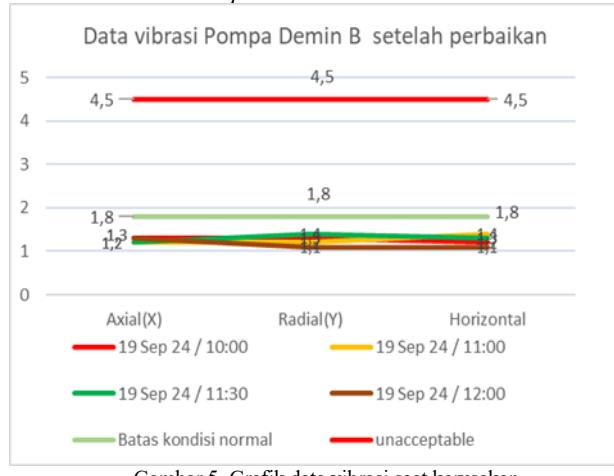
Gambar 5. Grafik data vibrasi saat kerusakan

Gambar 5 adalah grafik data nilai pengukuran vibrasi pompa demin B setelah perbaikan. Dengan mengambil 3 data nilai vibrasi tertinggi pada setiap sudut pengukuran selama 2 jam. maka, didapatkan grafik yang menunjukkan hasil dari nilai vibrasi pada pompa demin B. Dari hasil yang didapat dari proses analisis data menggunakan grafik dikategorikan bahwa pompa demin B dalam kategori nilai vibrasi yang baik. Dimana, nilai vibrasi tertingginya sebesar 1,4 mm/s di sisi Radial dan Horizontal. Hal tersebut mengindikasikan bahwa pompa demin B sudah siap untuk dioperasikan kembali.

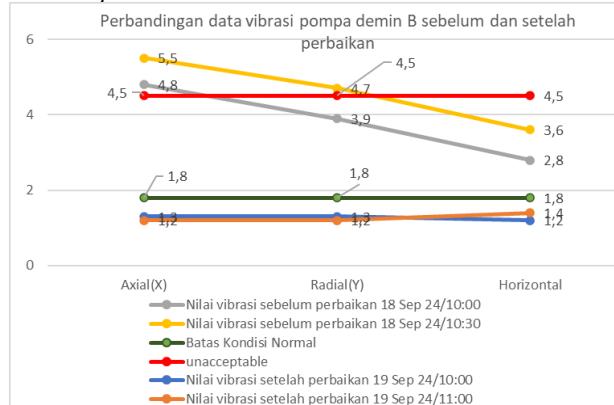
Gambar 6. Grafik perbandingan data vibrasi sebelum dan sesudah perbaikan

Gambar 6 adalah grafik data dari hasil pengukuran nilai vibrasi pompa demin B sebelum dan sesudah perbaikan. Dengan mengambil 2 data nilai vibrasi yang digunakan untuk proses analisis menggunakan grafik. Hasil pengukuran nilai vibrasi yang didapat sebelum dan sesudah perbaikan tersebut dapat dilihat perbedaan yang cukup besar pada nilai vibrasi Pompa demin, Dimana pada saat sebelum perbaikan hasil pengukuran nilai vibrasi menunjukkan angka yang sangat tinggi sebesar 5,5 mm/s dan dalam kategori tidak aman untuk beroperasi, sedangkan data hasil pengukuran nilai vibrasi setelah perbaikan menunjukkan hasil yang cukup baik dengan nilai vibrasi tertingginya di angka 1,4 mm/s. oleh karena itu, hasil dari proses analisis perbandingan data nilai vibrasi pompa demin B sebelum dan sesudah perbaikan menggunakan grafik dan dalam acuan standart vibrasi ISO 2372 dapat dikategorikan nilai vibrasi pada pompa demin B kedalam nilai vibrasi yang baik dan sudah siap untuk beroperasi kembali.

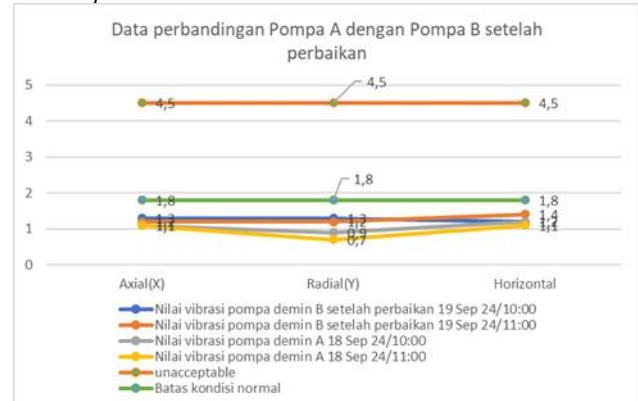
Gambar 7. Grafik perbandingan data vibrasi pompa A dengan pompa B setelah perbaikan

Menunjukkan gambar grafik data perbandingan nilai vibrasi pompa demin A dengan pompa demin B setelah perbaikan. Dimana proses analisis data menggunakan grafik diatas dilakukan dengan cara membandingkan 2 data nilai vibrasi pada pompa demin A dan 2 data nilai vibrasi pada pompa demin B. Setelah dianalisis (dibandingkan) dapat dilihat bahwa besarnya nilai vibrasi pompa demin B tidak terlalu berbeda dengan nilai vibrasi pompa demin A dan sudah sesuai dengan standart acuan ISO 2372 untuk dikategorikan nilai vibrasi yang baik dan sudah siap untuk beroperasi kembali.

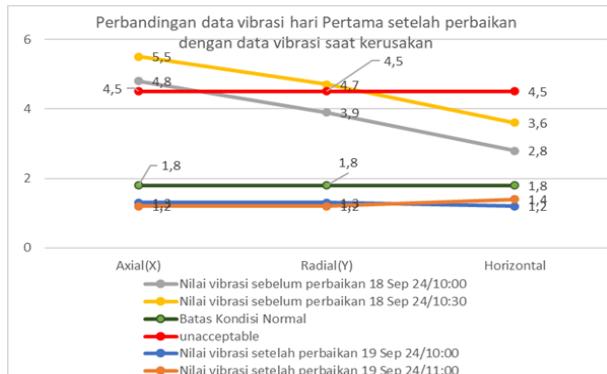
Gambar 8. Grafik perbandingan data vibrasi hari pertama pompa demin B dengan data vibrasi saat kerusakan

Gambar 8 adalah grafik perbandingan data vibrasi pompa demin B hari pertama dengan data vibrasi pompa demin B saat kerusakan. Dengan 2 data nilai vibrasi yang digunakan untuk proses analisis menggunakan grafik. Dapat dilihat perbedaan yang sangat signifikan dari besarnya nilai vibrasi pada saat pompa demin B pada saat mengalami kerusakan sebelum perbaikan dilakukan. Dari hasil proses analisis menggunakan grafik dapat dikategorikan bahwa perubahan nilai vibrasi setelah dilakukannya perbaikan cukup memuaskan dan sudah

masuk dalam kategori nilai vibrasi baik dengan mengacu kepada standar ISO 2372 dan sudah siap untuk dioperasikan.

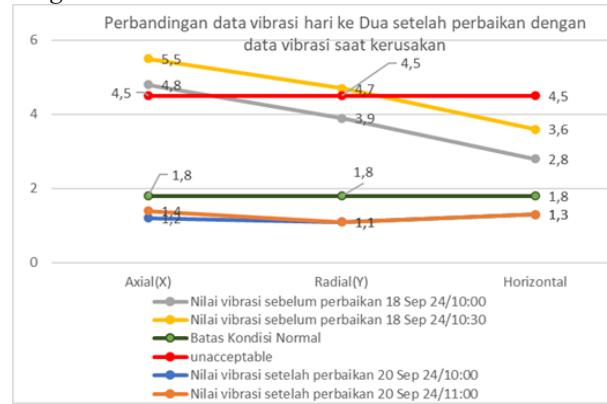
Gambar 9. Grafik perbandingan data vibrasi hari ke Dua pompa demin B dengan data vibrasi saat kerusakan

Gambar 9 adalah grafik perbandingan data vibrasi pompa demin B hari ke dua dengan data vibrasi pompa demin B saat kerusakan. Dengan 2 data nilai vibrasi yang digunakan untuk proses analisis menggunakan grafik. Dapat dilihat pada hari kedua kondisi nilai vibrasi pada pompa demin B masih dalam kondisi yang baik dan dapat dilihat perbedaan yang sangat singnifikan dari besarnya nilai vibrasi pada saat pompa demin B pada saat mengalami kerusakan sebelum perbaikan dilakukan sangatlah besar dan tidak layak untuk beroperasi. Dari hasil proses analisis menggunakan grafik yang telah dilakukan dapat dikategorikan bahwa perubahan nilai vibrasi setelah dilakukannya perbaikan cukup memuaskan dan sudah masuk dalam kategori nilai vibrasi baik dengan mengacu kepada standar ISO 2372 dan dapat dikategorikan layak untuk terus beroperasi.

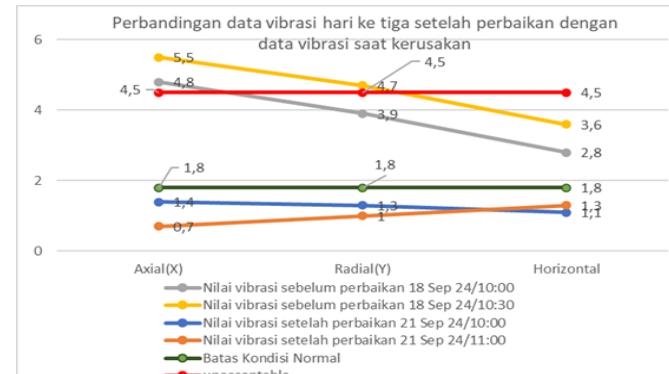
Gambar 10. Grafik perbandingan data vibrasi hari ke Tiga pompa demin dengan data vibrasi saat kerusakan

Gambar 10 adalah grafik perbandingan data vibrasi pompa demin B hari ke tiga dengan data vibrasi pompa demin B saat kerusakan. Dengan 2 data nilai vibrasi yang digunakan untuk proses analisis menggunakan grafik. Dapat dilihat pada hari tiga kondisi nilai vibrasi pada pompa demin B masih dalam kondisi yang baik dan dapat dilihat perbedaan yang sangat singnifikan dari besarnya nilai vibrasi pada saat pompa demin B pada saat mengalami kerusakan sebelum perbaikan dilakukan sangatlah besar dan tidak layak untuk beroperasi. Dari hasil proses analisis menggunakan grafik yang telah dilakukan dapat dikategorikan bahwa perubahan nilai vibrasi setelah dilakukannya perbaikan cukup memuaskan dan sudah masuk dalam kategori nilai vibrasi baik dengan mengacu kepada standar ISO 2372 dan dapat dikategorikan layak untuk terus beroperasi.
