# Metode *Balancing Jig Procedure* pada *Tab Elevator* Pesawat *Boeing 737-800* untuk Mengurangi Dampak *Flutter*

\*L. Giat Juangsa Putra\*, Dian Saputra #, Achmad Zahir Saputra\*

\*Program Studi Teknik Perawatan Pesawat Udara  
Politeknik Negeri Batam  
Jl. Ahmad Yani, Batam Centre, Batam 29461, Indonesia  
E-mail: lalugiat@polibatam.ac.id

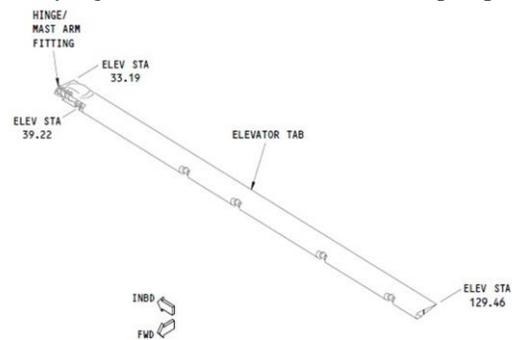
**Gambar 10** *Tab elevator* yang telah dilepas dari *elevator*

Sebelum melakukan *balancing* pastikan konfigurasi (*Part* yang harus di *remove* dan masih tetap terpasang).

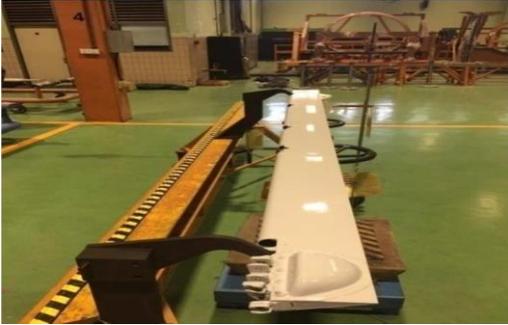
Gambar 11 Letak tab elevator pada static balance jig.

Gunakan tab hinge nomor 1 dan 6, serta hinge nomor 5 sebagai opsional (boleh digunakan boleh tidak), untuk mengaitkan tab pada static balance jig.

Letakkan protractor level diatas tab elevator, untuk menentukan apakah letak tab sudah tepat pada static balance jig. Dimana derajat kemiringan yang tepat sesuai dengan manual adalah sebesar 7,7 derajat dengan toleransi sebesar ±1 derajat.

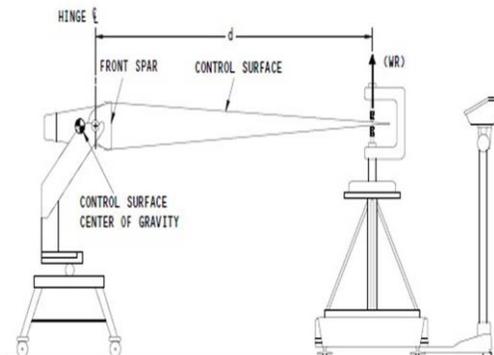
Gambar 12 Peletakan platform scale dan tool stand ketika proses balancing.

Gunakan platform scale dan tool stand untuk menghitung besar Weight Reaction (WR), dan letakkan platform scale dan tool stand pada tab Hinge nomor 3.

Perlu diketahui, nantinya akan didapatkan nilai WR yang bernilai positif (+), hal ini dikarenakan tab elevator adalah flight control yang bersifat tail heavy atau bagian tail (belakang) lebih berat dibandingkan bagian nose (depan).

Dan nilai WR yang didapat pada praktik adalah  $1.40 \text{ kg} = 3.08 \text{ lbf}$ .  
**Note : 1 kg = 2.2 Lbf.**

$$\begin{aligned} \text{WR} &= 3.08 \text{ lbf} \quad d = \\ &4.94 \text{ inch} \quad \text{Jadi,} \\ \text{TAM} &= \text{WR} \times d \\ &= 3.08 \text{ lbf} \times 4.94 \text{ inch} \\ &= 15.22 \text{ lbf.inch} \end{aligned}$$

Hasil dari perhitungan pada saat praktik, nilai yang di dapat adalah **15.22 lbf.inch** yang mana hasil tersebut belum melewati range yang telah ditentukan. Jadi tab elevator dikatakan telah balance.

Jika hasil yang di dapatkan berlebih, maka tab harus dikembalikan ke paint shop untuk dilakukan pengelupasan beberapa lapisan catnya agar mengurangi beban tab tersebut. Setelah proses pengurangan beban pada tab selesai, lakukan proses balancing ulang. Apabila pengurangan beban pada tab tidak bisa dilakukan lagi, maka tab tersebut dianggap reject (tidak layak) dan harus diganti dengan yang baru.

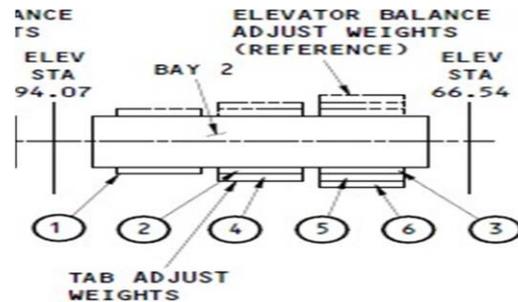
Gambar 13 Konfigurasi tab adjustment weight

Sesuai dengan hasil penimbangan berat tab elevator sebelum proses balancing dilakukan, hasil berat dari tab elevator adalah **8.78 Lbf** maka adjustment yang harus dipasang pada lower surface balance bay elevator nomor 2 adalah 6 buah yang mana konfigurasi nya seperti berikut :

Gunakan *bolt* dengan *part number* BACB30LM4H atau NAS6704H dengan panjang 7 inch untuk 1 lapis *adjustment weight*, 11 inch untuk 2 lapis *adjustment weight* dan 13 inch untuk 3 lapis *adjustment weight*. Bisa dilihat pada tabel 2.

Setelah didapatkan nilai TAM yang diinginkan dan nilainya sudah sesuai dengan *range manual* yang diperbolehkan, maka diwajibkan menulis nilai TAM yang baru di plat yang ada pada *Tab* tersebut.
