Identifikasi Penyebab Terjadinya *Landing Gear Indication* Tidak Berfungsi Normal pada Pesawat Boeing 737-900 ER

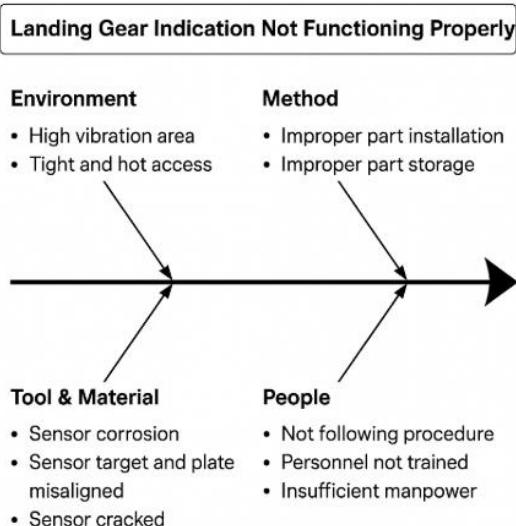
Figure 4: Diagram Fish Bone

Dalam hal ini dibutuhkan *Fishbone Diagram* [11] seperti pada gambar 4 untuk melihat berbagai kemungkinan penyebab dari sudut pandang sistemik. Untuk itu visualisasi pada gambar di bawah menunjukkan dominasi faktor *Tool & Material* sebagai penyebab utama.

Dari data *analysis fishbone* yang datanya diperoleh dari salah satu perusahaan MRO (*Maintenance, Repair and Operations*) di Indonesia, kerusakan pada sistem *landing gear indication* faktor

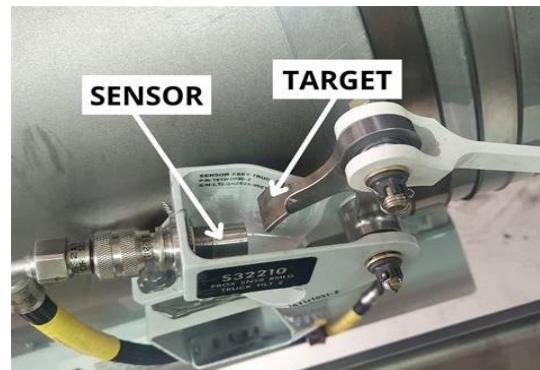
Figure 5: Posisi Sensor

utamanya dimana sensor *proximity switch* mengalami korosi dan perubahan posisi yang menyebabkan pembacaan sinyal menjadi tidak akurat. Cara mengetahui kerusakan sensor dapat dilakukan dengan cara *visual check*. *Visual check* adalah pemeriksaan dengan cara melihat dengan mata tanpa menggunakan alat tertentu. Akibatnya sensor tidak dapat mengirim sinyal ke *cockpit*, maka sensor tersebut harus diganti, dan melakukan penyesuaian antara sensor dan target sensor.

Pada gambar 5 di atas merupakan gambar sensor dan target plat yang tidak sesuai dengan referensi yang terdapat pada *Aircraft Maintenance Manual* (AMM) pesawat Boeing 737-900 ER ATA Chapter 32.

- a) Penambahan prosedur inspeksi berkala untuk *sensor proximity* dan *target plate*.
- b) Penerapan batas usia pakai sensor berdasarkan kondisi lingkungan.
- c) Pelatihan teknisi terhadap penanganan sistem *proximity*.
- d) Peningkatan dokumentasi dan SOP untuk instalasi sensor.
- e) Evaluasi ulang sistem penyimpanan dan pengadaan komponen elektronik.

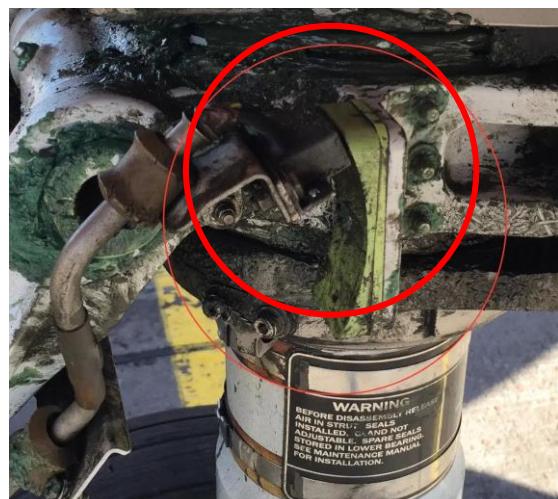
Figure 6: Korosi pada sensor

Pada gambar 6 yang ditandai dengan lingkaran berwarna merah telah dilakukan pengecekan pada sensor dari sistem tersebut, terdapat *corrosion*/berkarat yang juga merupakan salah satu penyebab terjadinya kegagalan pada sistem.
