IDENTIFIKASI CACAT PRODUK DAN KERUSAKAN MOLD PADA PROSES PLASTIC INJECTION MOLDING

Mold (cetakan) merupakan perkakas pada proses injection molding untuk membuat produk dari plastik. Akibat penggunaan selama proses produksinya, mold ini dapat mengalami kerusakan yang mengakibatkan terjadinya cacat pada produk. Penelitian ini dilakukan untuk mendapatkan informasi mengenai cacat produk yang sering terjadi akibat kerusakan pada *mold* serta bagian dari *mold* yang rusak pada proses *plastic injection molding* di perusahaan manufaktur Batam. Dari pengumpulan data yang dilakukan selama 160 jam kerja, maka didapatkan bahwa cacat produk yang terjadi berkaitan dengan rusaknya *mold* adalah cacat *flash* (material sisa) dengan persentase sekitar 92% dan 8% *colour streaks*. Bagian *mold* yang mengalami kerusakan sehingga mengakibatkan cacat *flash* tersebut adalah *sub insert* (45,45%), *insert* (27,27%), *slider* (18,18%), dan *ejector pin* (9,09%). Oleh karena itu, dapat disimpulkan bahwa cacat produk yang sering terjadi akibat kerusakan *mold* adalah *flash* dan cacat *flash* banyak disebabkan oleh kerusakan *mold* pada bagian *sub insert*.

Mold is a tool in the injection molding proces

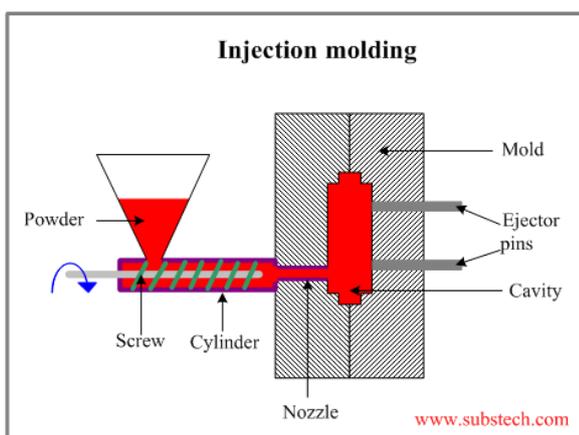
Gambar 1: Ilustrasi Proses Injection Molding

Proses *injection molding* menyerupai operasi pada jarum suntik sebagaimana diilustrasikan pada Gambar 1. Butir-butir polimer termoplastik dilelehkan kemudian disuntikkan ke dalam *mold* (cetakan) yang tertutup rapat sehingga lelehan tersebut memenuhi ruang yang berada di dalam *mold* sesuai dengan bentuk cetakan produk. Proses siklus pada proses *injection molding* terdiri dari 4 tahapan yaitu [5]:

1. Proses *clamping*: sebelum proses injeksi ke dalam *mold* dari cetakan antara *core* dan *cavity* harus tertutup rapat pada mesin.
2. Proses *injection*: plastik yang sudah dilelehkan disuntikkan kedalam *mold* sehingga memenuhi ruangan sesuai dengan bentuk produk yang diinginkan.
3. Proses *cooling* (pendinginan) terjadi pada material plastik setelah proses penyuntikan.
4. Proses *demold/ejection* (perolehan material) ketika *mold* dibuka mekanisme yang digunakan adalah mendorong produk yang sudah didinginkan dari cetakan menggunakan *pin ejector* .

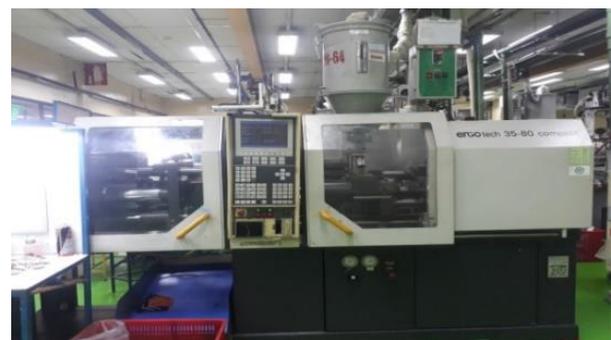
Gambar 2: Mesin Injeksi Molding Demag 80 ton

Penyebab terjadinya cacat produk (*defect*) bisa dibagi menjadi empat kelompok yaitu material, mesin, parameter operasi, dan cetakan (*mold*) [8]. Ketidakpastian jenis cacat dan penyebab cacat bisa menghambat proses produksi, salah satunya karena ketidakterersediaan *spare part* . Oleh karena itu, penelitian ini dilakukan untuk mengetahui apakah jenis cacat produk yang sering terjadi akibat kerusakan pada *mold* dan bagian manakah dari cetakan yang sering rusak sehingga memerlukan perbaikan pada proses *plastic injection molding* di perusahaan manufaktur Batam. Penelitian ini dilakukan melalui proses observasi dan pencatatan cacat produk yang berkaitan dengan kerusakan *mold* dan bagian *mold* yang rusak. Informasi yang didapatkan pada penelitian ini diharapkan dapat membantu dalam estimasi penyediaan *spare part* serta perkiraan *down time* pada proses produksi. Penelitian ini dilakukan pada mesin injeksi *molding* Demag berkapasitas 80-ton yang ditampilkan pada Gambar 2.

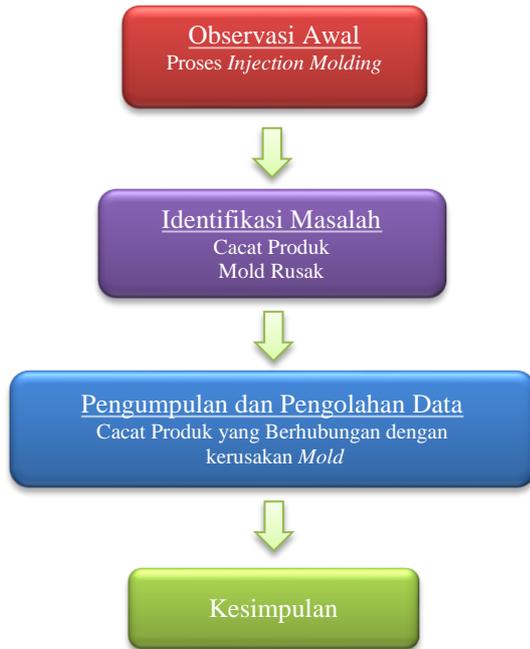
Gambar 3: Alur Penelitian yang Digunakan

Penelitian ini diawali dengan pengumpulan data yang dilakukan pada Departemen Produksi untuk mengidentifikasi cacat produk yang berkaitan dengan kerusakan pada *mold* serta perbaikan yang dilakukan pada *mold* . Keseluruhan alur penelitian yang dilakukan dapat dilihat pada Gambar 3.

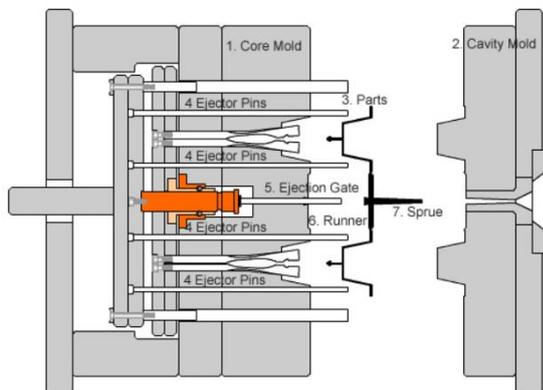
- Keterangan:
- 1. Core Mold
 - 2. Cavity Mold
 - 3. Parts
 - 4. Ejector Pins
 - 5. Ejection Gate
 - 6. Runner
 - 7. Sprue

Gambar 4: Ilustrasi Bagian-Bagian *Mold*⁹

Penelitian ini difokuskan pada kerusakan *mold* yang menyebabkan cacat produk serta bagian *mold* yang mengalami kerusakan. Bagian-bagian *mold* diilustrasikan pada Gambar 4.

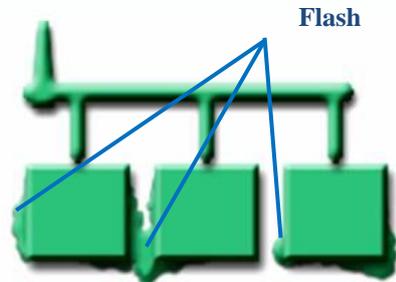
Gambar 5: Ilustrasi Cacat *Flash* pada Produk¹¹

Berdasarkan data yang dihimpun, maka diperoleh hasil bahwa kerusakan *mold* yang mengakibatkan cacat produk yang terjadi selama periode sebulan ditampilkan pada Tabel 1. Cacat produk yang paling banyak terjadi adalah cacat *flash*. Cacat jenis ini merupakan cacat produk yang teridentifikasi dengan adanya material yang berlebih yang terjadi pada bagian di mana *core mold* dan *cavity mold* terpisah seperti diilustrasikan pada Gambar 5. Akibat kerusakan pada *mold*, cacat produk *flash* terjadi selama 11 kali (92%) sementara cacat produk *colour (silver) streaks* terjadi selama 1 kali (8%) sehingga total kerusakan *mold* yang mengakibatkan cacat produk berlangsung 12 kali selama sebulan atau sekitar 3 *mold* per minggu. Nilai cacat produk *flash* yang ditemukan pada penelitian ini jauh lebih tinggi dibandingkan dengan nilai yang dilaporkan oleh Komara sebesar 32% pada *plastic injection molding* untuk pembuatan aksesoris boneka [10]. Perbedaan hasil ini bisa disebabkan karena pada penelitian ini difokuskan pada cacat *flash* yang berkaitan dengan kerusakan *mold* sementara data pada penelitian Komara melaporkan keseluruhan cacat yang terjadi selama proses produksi, tidak hanya akibat kerusakan *mold* tetapi juga dipengaruhi faktor-faktor lain seperti material, kondisi mesin, dan parameter operasi.

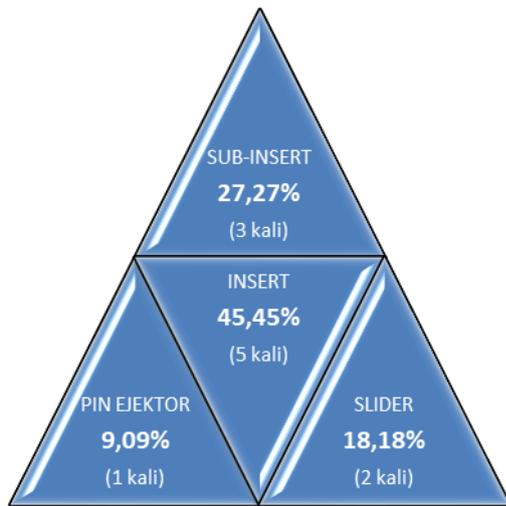
Gambar 6: Kerusakan Bagian-Bagian *Mold*

Berdasarkan data yang didapat, bagian *mold* yang mengalami kerusakan berbeda-beda yaitu pada bagian *sub insert* (45,45%), *insert* (27,27%), *slider* (18,18%), dan *ejector pin* (9,09%) seperti ditampilkan pada Gambar 6. Dari hasil tersebut dapat dilihat bahwa kerusakan *mold* paling banyak terjadi pada bagian *sub insert* dan *insert* yang merupakan bagian dari *core mould*. Kerusakan pada bagian ini sering terjadi kemungkinan diakibatkan karena bagian ini menahan tekanan fluida lelehan plastik selama proses injeksi. Tekanan fluida yang terus menerus dikenakan pada bagian ini mengakibatkan ketidakseimbangan antar celah (*cavity*) sehingga mengakibatkan aliran lelehan plastik tidak terdistribusi merata. Sebagai akibatnya, sebagian celah (*cavity*) mendapatkan lelehan plastik berlebih.

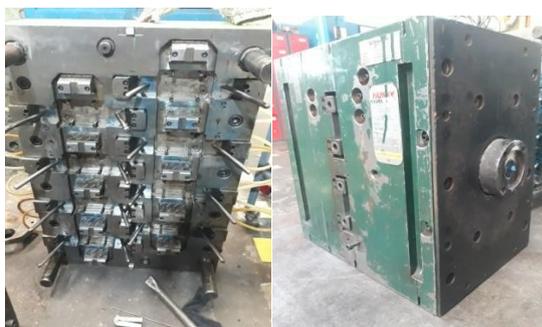
Gambar 7: *Mold* Rusak yang Dibongkar

Langkah pertama yang harus dilakukan ialah pembongkaran *mold* yang dilakukan dengan cara memisahkan *core mold* dan *cavity mold* menggunakan alat berupa besi batangan. Hal ini dilakukan untuk mengidentifikasi kerusakan yang terjadi serta mendapatkan *insert* yang akan diperbaiki. *Insert* dari salah satu *mold* yang telah dibongkar bisa dilihat pada Gambar 7. Ketidakseimbangan *cavity* terutama pada daerah parting line umumnya dapat dilihat secara fisik. Akan tetapi, pemeriksaan lebih detail dapat dilakukan dengan menggunakan alat ukur seperti *block gauge*. Proses ini dilakukan selama 1 jam.

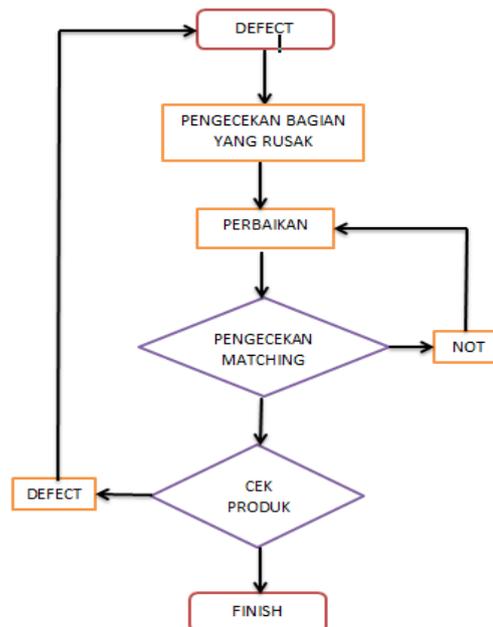
Gambar 8: Alur Perbaikan *Mold* yang Rusak

Proses keseluruhan perbaikan kerusakan *mold* disarikan pada Gambar 8 dimulai dari pembongkaran *mold* untuk mengecek bagian yang rusak hingga pengecekan *matching* dengan proses *red matching*. Deskripsi lengkap setiap urutan langkah perbaikan *mold* disajikan pada bagian berikut:
