STUDI *REPLATING AREA FOREPEAK & DEEP TANK* PADA KAPAL TANKER 105 METER BERDASARKAN HASIL PENGUJIAN *ULTRASONIC THICKNESS TEST*

Dalam pembuatan kapal, terdapat beberapa tahapan survei yang dilakukan saat kapal dinyatakan laik, meliputi survei tahunan, survei antara, dan survei khusus/perpanjangan. Pada survei tersebut, umumnya terdeteksi masalah korosi dan pengurangan ketebalan plat yang terkait dengan usia dan tahun pembuatan kapal. Apabila terjadi penurunan ketebalan yang signifikan, dilakukan tindakan *replating*. Pemeriksaan ketebalan plat menggunakan uji ultrasonik dengan *Cygnus Ultrasonic Gauge*, dimana uji visual juga dilakukan pada setiap bagian plat sebelumnya. Ketika pemeriksaan mengungkapkan penurunan ketebalan yang cukup berarti dan tanda-tanda korosi selama uji visual, contohnya terlihat pada *forepeak* dan *deep tank*. Penurunan ketebalan ini terjadi di area *port side* dan *starboard*, dengan ukuran 1.200 mm × 400 mm di setiap jalur plat dan menggunakan material standar tebal 12 mm. Hasil uji diperoleh dari lajur plat nomor 1 hingga 4 pada sisi port & starboard untuk daerah Forepeak Tank, serta lajur plat nomor 1 hingga 3 pada sisi port side dan lajur plat nomor 1

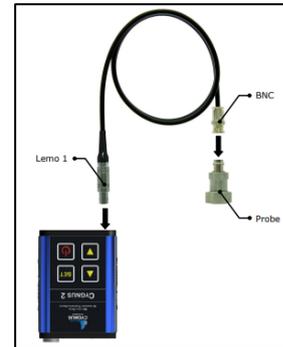
Gambar 2: Cygnus ultrasonic thickness gauge.

Ultrasonic Thickness Gauge adalah sebuah perangkat yang digunakan untuk mengukur seberapa tebalkah suatu benda/material menggunakan pantulan dari gelombang *ultrasonic* pada *wall thickness test* menggunakan alat yang perhitungannya dapat langsung dilihat pada layar alat (digital), seperti terlihat pada Gambar 2. Gelombang Ultrasonic adalah gelombang mekanik seperti gelombang suara yang frekuensinya lebih besar dari 20 kHz.

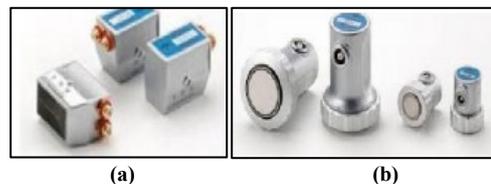
Gambar 3: (a) *probe* sudut dan (b) *probe* normal

Probe ultrasonik dibuat dari kristal bahan tertentu seperti barium titanat, kuarsa dan sebagainya. Tampilan bentuk dari *probe* tersaji di Gambar 3. Bila kristal menerima tegangan listrik maka dimensi kristal tersebut akan berubah dan bila tegangan listrik dimatikan maka kristal akan kembali ke dimensi semula dan terjadi getaran. Bila kristal ini ditempelkan pada benda lain, maka getaran akan diteruskan dan merambat ke dalam benda tersebut.

- a. *Probe* normal: Tunggal, Kembar
- b. *Probe* sudut: Tunggal (45°, 60° dan 70°), Kembar

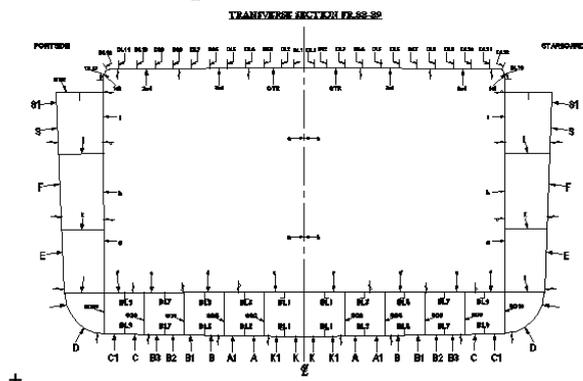
Gambar 5: Re-Drawing spot Ultrasonic

Dari data inspeksi yang telah dilakukan dilapangan akan didapat hasil dan spot-spot inspeksi pada detail bangunan kapal, tahapan *Re-drawing* merupakan tahapan lanjutan setelah pengecekan pada material yang telah diinspeksi (Gambar 5). *Re-drawing* berupa gambar yang menunjukkan hasil dan titik pengecekan pada saat dilapangan dengan diberi label notasi penamaan. Adapun arti dari penamaan pada *drawing* pada Tabel 4 berikut:

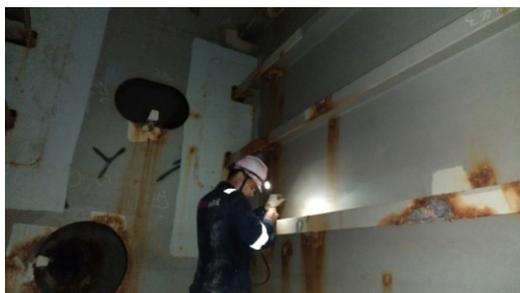
Gambar 6: Proses *Inspection*

Tahapan ini menggunakan *Cygnus Ultrasonic Gauge* yang telah dikalibrasi kalibrasi dengan ketentuan pengecekan pada lajur plat antara sisi weldingan satu dan yang lainnya dengan 3 titik pengecekan pada masing-masing plat, setiap bagian dicek ketebalan dari bangunan kapal sesuai dengan ketentuan *Special Survey 4* seperti yang ditampilkan pada Gambar 6.

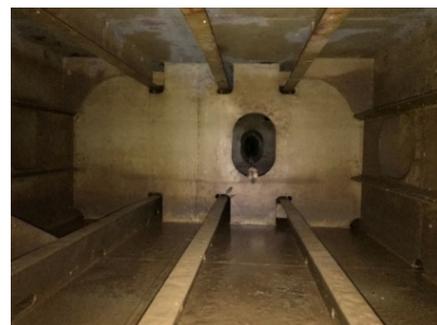
Gambar 7: *Water Ballast Tank*.

Gambar 7 berikut ini merupakan bagian kapal yang disurvei yaitu *Water Ballast Tank*.

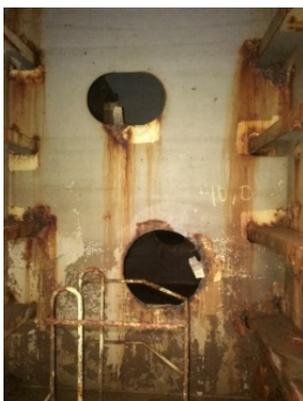
Gambar 8: Korosi pada Forepeak Tank

Pada kapal ini terdapat dua bagian bangunan yang mengalami korosi yang sangat parah, yaitu pada bagian *Forepeak Tank & Deep Tank* dimana secara visual pada bagian ini mengalami korosi yang sangat signifikan dan hasil pengecekan ketebalan yang mengalami

pengurangan yang sangat banyak, terlihat pada Gambar 8 dan Gambar 9.

Berdasarkan dari hasil data inspeksi terdapat dua bagian yang mengalami korosi pada bagian *port side* dan *starboard* dengan sisa ketebalan pada bagian *Forepeak Tank* rata – rata adalah 9 mm, berada di area yang diarsir pada Gambar 7, dengan ketebalan *standart* plat yang digunakan pada bagian ini adalah 12 mm, persamaan (1) menampilkan rumus untuk perhitungan pengurangan plat.

Data hasil olah data pada Tabel 6 dan Tabel 7 yang telah dilakukan dengan ketentuan yang berlaku, pada bagian yang merah menandakan bagian tersebut yang akan dilakukan replating pada pihak galangan, bagian yang berwarna kuning menunjukkan pada area tersebut *Substantial Corrosion*. Gambar 10 menunjukkan bagian pada kapal yang perlu di-replating pada daerah *forepeak tank* nomor Frame 138.

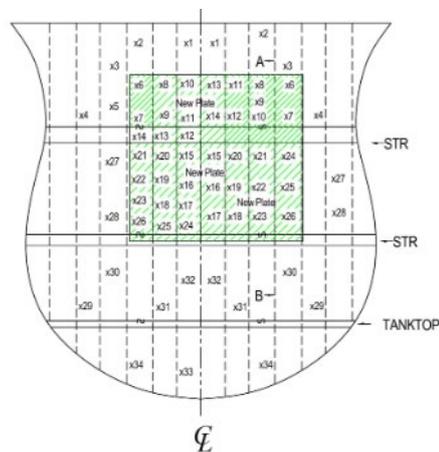
Gambar 11: Drawing daerah Deep Tank Frame 135 yang akan di-replating

Pada bagian bagian *deep tank* terindikasi mengalami korosi yang sama pada seperti halnya pada bagian *forepeak tank* dimana plat yang digunakan pada bagian *deep tank* adalah 12 mm dan terjadi pengurangan ketebalan akibat korosi sehingga plat yang tersisa pada ketebalan rata-rata adalah 9 mm dimana sisa ketebalan tersebut akan dikurangkan dengan 20% dari standart material yang digunakan. Gambar 11 menampilkan drawing daerah *deep tank* nomor Frame 135 yang akan di-replating.
