PENANGANAN DAN ANALISA KEGAGALAN PADA BLEED AIR LEAK DETECTION SYSTEM PESAWAT AIRBUS A330-300 DI HANGGAR 3 PT. GMF AEROASIA

Agung Prakoso^{1*}, Riski Kurniawan¹, Farchan Mauluddin¹

¹ Institut Teknologi Dirgantara Adisutjipto

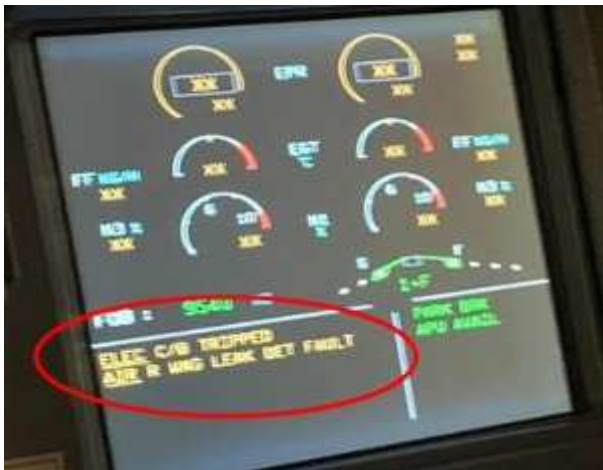
Gambar 3 : ECAM status message

Temuan *Trouble bleed Air leak detection system* pada pesawat Airbus A330-300 pada saat melakukan perawatan pesawat berkala C-Check. Hal tersebut diketahui dari *engine bleed push button switch* yang menyala dan peringatan kegagalan yang terdapat pada *ECAM status message*.

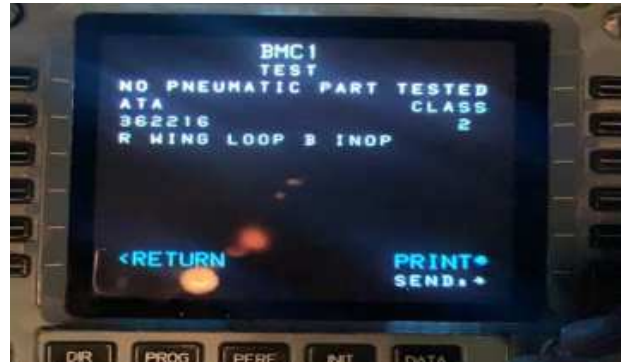
Gambar 4 : Right Wing Loop B Inop

Menurut *Trouble Shooting Manual (TSM) Task 36-22-00-810-911-A*. Sebelum melakukan Troubleshoot, langkah yang harus dilakukan *Built In Test Equipment (BITE Test)* terlebih dahulu, untuk memastikan sistem mana yang menyebabkan *Engine Bleed Push Button Switch* sebelah kanan sampai menyala. Prosedur melakukan *BITE test* sudah tertera pada *Aircraft Maintenance Manual (AMM) Task 36-11-00-740-804*. Setelah melakukan prosedur *BITE test*, maka ditemukan hasil "*Right Wing Loop B Inop*" pada layar MCDU yang mengakibatkan *Engine Bleed Push Button Switch* pada panel 225VU di *cockpit* yang menyala dengan lampu *amber*.

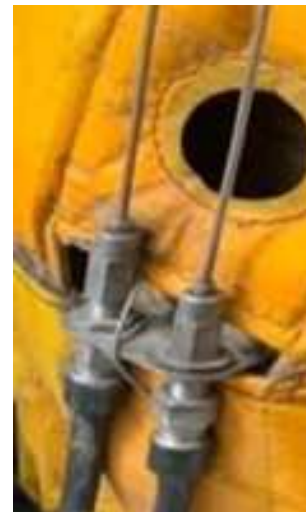
Gambar 5 : Sensing element

Pengumpulan data *trouble* berupa *Sensing Element* dan *Bleed Monitoring Computer (BMC)*, Menurut manufaktur dari *Thermocoax Aircraft Product-Bleed Air Leak Detector*, karakteristik dari *Sensing Element* tersebut yaitu:

1. *Nickel Sheath*
2. *Diameter 2.2 mm +0,2/-0,4*
3. *Length 300cm ± 6mm*
4. *Max detector Length 460cm*
5. *Service Life 25 Years*
6. *100.000 Flight Hours*

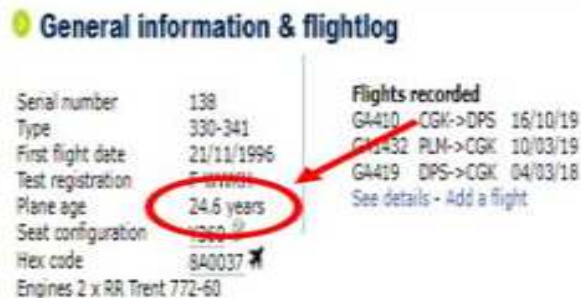
Gambar 11 : General Information tentang Airbus A330-300

Berdasarkan manufaktur tersebut, pada perhitungan umur maksimal dari komponen *sensing element* yaitu 25 tahun, sedangkan menurut *General Information* yang ditampilkan pada gambar 11, pesawat Airbus A330-300 milik maskapai Garuda Indonesia dengan nomor registrasi yang disamakan dengan PKGZE, pesawat tersebut sudah berusia 24 tahun 8 bulan. Maka *sensing element* yang terpasang pada *Bleed Air Leak Detection System* di pesawat tersebut sudah mengalami kerusakan di usia 24 tahun 8 bulan, sehingga kurang 4 bulan lagi untuk mencapai usia maksimal pada komponen *sensing element* tersebut. Persentase *error* pada umur Sensing Element: $(25 - 24,6) / 24,6 \times 100\% = 0,016\%$.
