# ANALISA BAUT PATAH PADA SAMBUNGAN AS DENGAN PISAU MINI HAND TRAKTOR TEMBESI

**Nugroho P Ariyanto\***, Hari Gunadi, Cahyo Budi N,  
Prodi Teknik Mesin Politeknik Negeri Batam  
Parkway Street, Batam Centre, Batam 29461, Indonesia  
E-mail: nugroho@polibatam.ac.id.

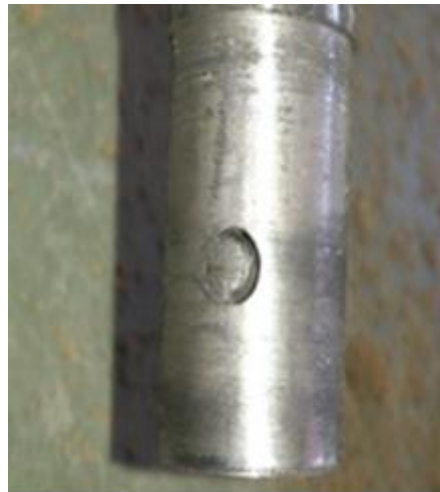
Gambar 1. Bentuk patahan baut dari atas

Untuk metode penelitian ini dilakukan dengan dua cara pertama analisa foto pada gambar 1 dan gambar 2. Pola ini di amati tentang bagaimana baut

Pola stress yang dialami adalah shear. Hal ini mengacu pada gambar 1 dan dua. Dimana loan tang diterimanya adalah pada mounting dan mur bawahnya saja. Sehingga pola patahannya seperti terpotong [8]. Hal ini juga mengacu pada penelitian yang dilakukan kendal et al.[4].

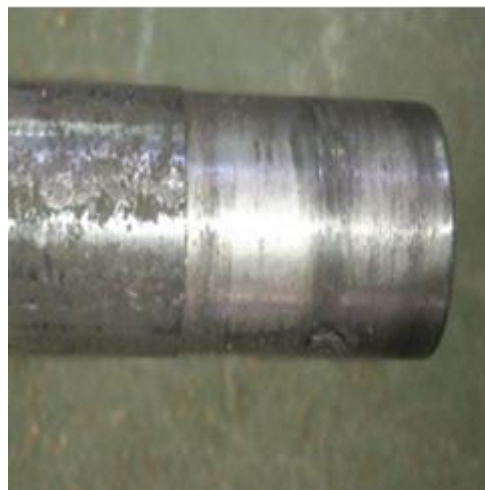
Gambar 2. Bentuk patahan dari samping
