Studi Pembuatan *Procedure Qualification Record* untuk *Repair through Thickness* pada S355 KT0

This research aims to develop a Procedure Qualification Record (PQR) for Repair Through Thickness on S355 KT0 material using the GMAW method for the root, SAW for filler and capping. The welds were repaired using gouging and grinding before undergoing repair welding with the SMAW method. The study employed experimental methods with Non-Destructive and Destructive tests following AWS D1.1 and Client Specification MHK-COMP-SPE standards. The test results indicate defect-free welds that meet AWS D1.1 standards in terms of mechanical properties such as tensile strength, bending, impact, and hardness. The tensile strength values reached 609 MPa (longitudinal specimen) and 539 MPa and 540 MPa for transverse specimens. The lowest impact test value was 139J in the fusion line +2 mm repair to original welds area. The peak hardness test value was 240 VHN in the HAZ (repair to original weld) region. The test results were also used to formulate a PQR that aligns with specific requirements. This research is expected to provide guidance for performing repair welding on S355 KT0 material.

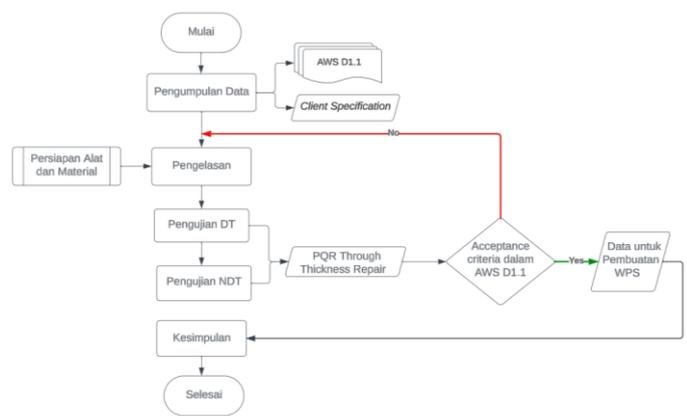
Gambar 1: Diagram Alir Penelitian

Penelitian ini akan dilakukan dengan beberapa tahapan seperti yang terlihat pada Gambar 1.

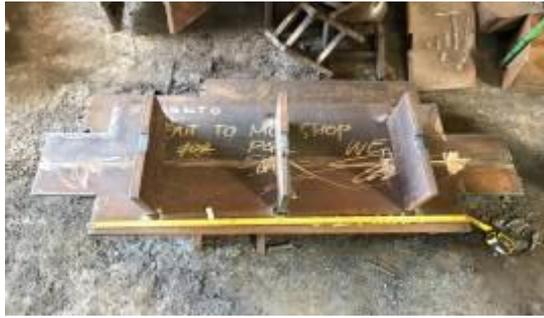
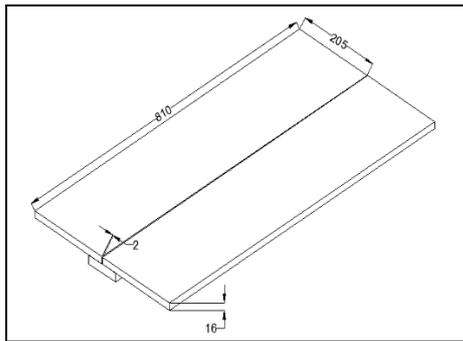
Gambar 2: (a) Material yang Digunakan (b) Ilustrasi dimensi material

Jenis material yang digunakan adalah baja karbon rendah dengan spesifikasi S355 KT0. Material memiliki ukuran panjang 810 mm, lebar 410 mm, dan ketebalan 16 mm. Komposisi material tercantum dalam Tabel 1. Gambar 2 menampilkan foto material dan ilustrasi dimensi material yang digunakan.

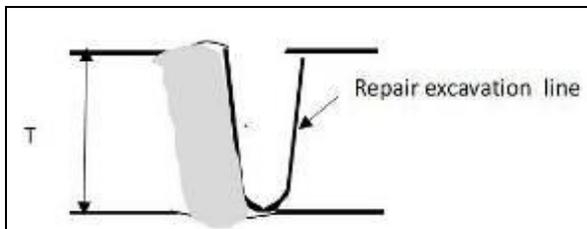
Gambar 3: Sketch Benda Kerja untuk Repair

Pengelasan dilakukan sesuai dengan WPS yang sudah ada (WPS 395). Pengelasan *root* dilakukan dengan pengelasan GMAW dengan electrode Merit S-6 dengan *shielding gas* CO₂ 100%. Sedangkan *filler* dan *Capping* dengan pengelasan SAW dengan elektrode OK 12.22 4 mm. Setelah itu, dilakukan *gouging* dan *grinding* untuk menghilangkan cacat lasan yang teridentifikasi secara visual. *Sketch* untuk *repair* bisa dilihat pada Gambar 3. Setelah proses *gouging* selesai, akan dilakukan proses pengelasan repair yang dilakukan mengikuti pWPS (*Preliminary Welding Procedure Specification*) yang sudah ada dengan pengelasan SMAW 2G menggunakan *electrode* Tenax 565 dan Supercito.

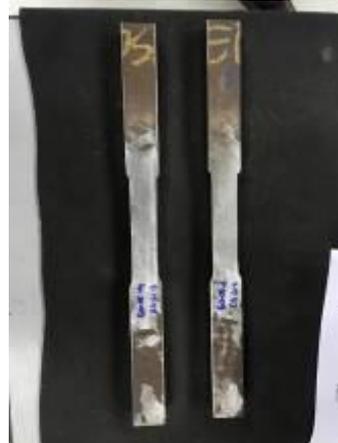
Gambar 4: Spesimen Tensile test (Transverse)

Untuk *tensile test*, terdapat 3 buah spesimen yang akan diuji, yaitu 2 *tensile test (transverse)* dan 1 *tensile test longitudinal (all weld metal)*. Spesimen memiliki ketebalan 15.43 mm dan lebar 20.09 mm. Spesimen yang akan dilakukan *tensile test* dapat dilihat pada Gambar 4 dan Gambar 5.

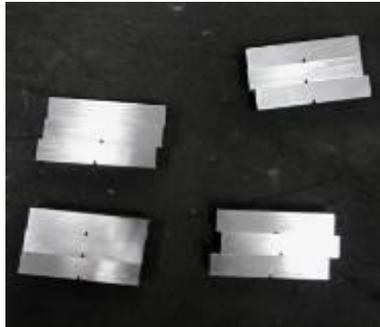
Gambar 7: Spesimen Impact Test

Spesimen yang akan digunakan untuk pengujian *impact* dapat dilihat pada gambar 7. Metode pengujian *impact* yang digunakan adalah *Charpy impact test*. Pengujian *impact* akan dilakukan pada 5 bagian, yaitu *weld centre line repair*, *fusion line repair*

to base metal, fusion line repair to base metal +2 mm, fusion line repair to original welds, dan fusion line repair to original welds +2 mm. Setiap bagian akan diuji sebanyak 3 spesimen. Ukuran masing-masing spesimen yang akan diuji adalah panjang 55 mm, lebar 10 mm, dan tebal 10 mm. Spesimen akan diuji pada suhu 0°C.

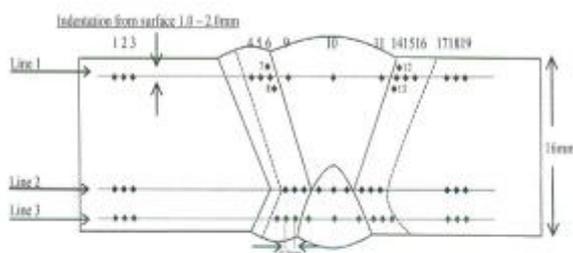
Gambar 8: Sketch Hardness Vickers Test

Titik pengujian untuk melakukan *hardness test* dapat dilihat pada gambar 8. Metode pengujian *hardness* yang digunakan adalah *hardness test* Vickers. Indentor yang digunakan adalah intan dan *test load* yang digunakan adalah Hv 5 kgf. Titik pengujian *hardness Vickers* akan dilakukan pada daerah *base metal*, *heat affected zone repair to original weld*, *repair weld metal*, *heat affected zone repair to base metal*, dan *base metal*.

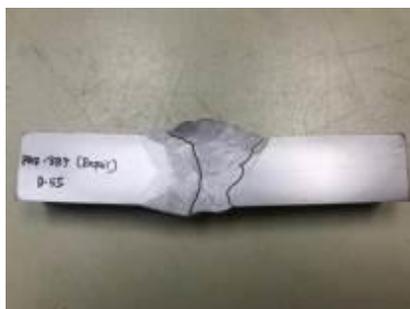
Gambar 9: Spesimen Macro Test

Selanjutnya, pada pengujian makro, spesimen yang digunakan untuk *macro test* dapat dilihat pada gambar 9. Untuk memperjelas bagian-bagian spesimen, harus dilakukan proses *etching*. Cairan *etching* mempermudah untuk menunjukkan bagian *base metal*, HAZ, fusion line, dan *weld metal*. Komposisi yang digunakan adalah *nitric acid* 65% dan *methanol* 1:4. Uji makro adalah metode pengujian kualitas las yang menggunakan asam atau zat korosif lainnya untuk mengukir permukaan spesimen yang telah dipersiapkan. Melalui uji makro, dapat diamati berbagai karakteristik seperti ukuran butir, dendrit, struktur kolomar, segregasi, coring, banding, retak, porositas, *burst*, *pipe*, *flake*, dan diskontinuitas lainnya yang terdapat pada permukaan spesimen yang diuji [12].

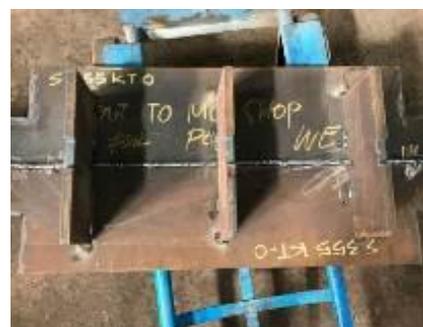
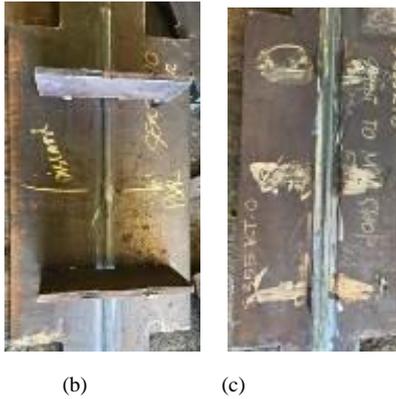
Gambar 10: (a) Pengelasan *Main Seal Weld*, (b) Pengelasan *main inside*, (c) Pengelasan *Main Outside*

Dalam penelitian ini, istilah "pengelasan *main*" merujuk pada pengelasan baja yang telah selesai dilakukan dan kemudian mengalami proses tambahan seperti *gouging*, dan *grinding* untuk menghilangkan *defect* las.

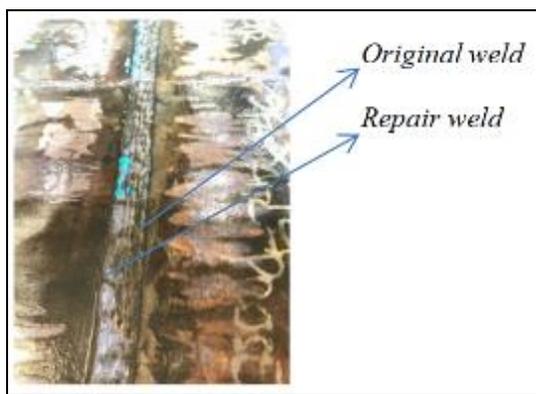
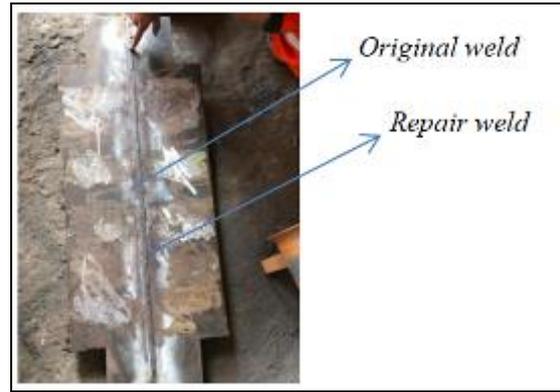
Gambar 11: (a) Hasil Capping Repair Through Thickness, (b) Hasil Root Repair Through Thickness

Setelah baja S355 KT0 dilas, proses *gouging* dilakukan untuk memperbaiki bagian las yang mengalami kerusakan atau cacat pada material yang telah disatukan. *Gouging* sering digunakan untuk menghilangkan lasan yang rusak atau untuk mempersiapkan permukaan logam sebelum dilakukan pengelasan ulang. Dalam konteks perbaikan lasan, ketika hasil lasan mengalami kerusakan atau cacat, proses *gouging* dapat digunakan untuk menghapus lasan yang rusak sehingga permukaan yang baru dapat disiapkan untuk pengelasan ulang [7]. Setelah proses *gouging*, benda kerja kemudian dilakukan pengelasan ulang, yang dalam hal ini disebut sebagai perbaikan lasan. Pada gambar 11, capping yang telah diperbaiki terlihat sesuai dengan kontur permukaan hasil lasan, termasuk kemiringan, lengkungan, dan ketebalan yang seragam. Tinggi dan kontur pengelasan yang konsisten dan seragam juga terlihat pada hasil lasan *root* pada benda kerja setelah diperbaiki.

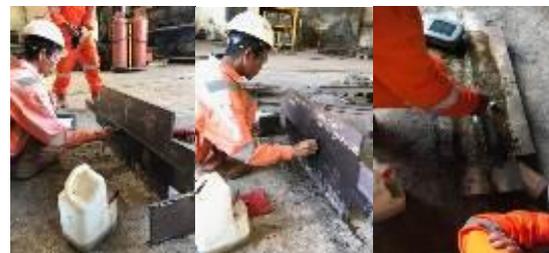
Gambar 12: Proses Pengujian Ultrasonic

Saat melakukan pengujian *Repair Weld* dengan menggunakan *Non-Destructive Testing* (NDT) berbasis *Ultrasonic Testing* (UT), proses pengujian dilakukan dengan empat jenis probe, yaitu probe 0°, 45°, 60°, dan 70° dengan metode *contact testing* dan *sizing 6dB Drop*. Pengujian menggunakan perangkat UT *Flaw Detection* dari merek Sonates D10+. Seluruh proses pengujian merujuk pada *Acceptance code* AWS D1.1. Hasil pengujian menunjukkan bahwa tidak ada indikasi cacat yang dapat terdeteksi pada hasil las-lasan. Selain itu, hasil pengujian mematuhi ketentuan dalam code AWS D1.1.

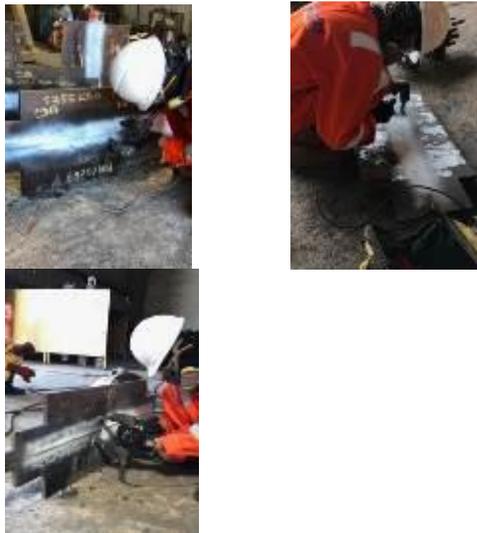
Gambar 13 : Proses Pengujian *Magnetic*

Pengujian *Non-Destructive Testing* (NDT) menggunakan *Magnetic Particle Inspection* (MPI), proses pengujian menggunakan AC YOKE, dengan *consumable* NABAKEM MP 35 dan SM 15 pada hasil pengelasan SMAW. Metode pengujian yang diterapkan adalah *surface* dengan *acceptance criteria* sesuai dengan spesifikasi klien MHK-COMP-SPE. Pada saat proses pengujian berlangsung, tidak ditemukan indikasi apapun pada bagian permukaan hasil las-lasan. Hasil pengujian menunjukkan bahwa tidak ada cacat yang terdeteksi, sehingga hasil pengelasan ini sesuai dengan *acceptance criteria* yang telah ditetapkan.

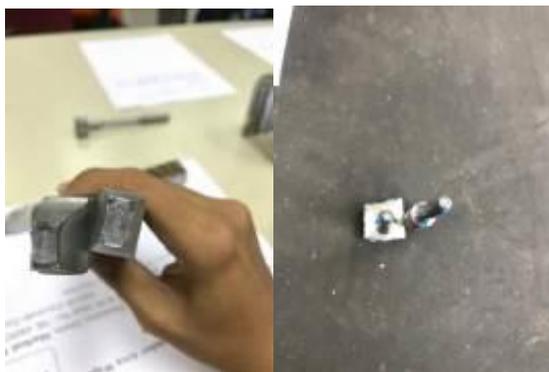
Gambar 14: Tipe Patahan *Ductile* saat *Tensile Test*

Pada pengujian *tensile*, digunakan Mesin Uji Tarik Tipe WAW-1000E Rubicon dengan kapasitas 1000kN. Hasil uji *tensile* menunjukkan jenis patahan yang terjadi adalah *ductile*, yang disebabkan oleh beban statis pada material. Patahan *ductile* ini dapat berhenti menyebar jika beban dihilangkan. Patahan *ductile* ditandai oleh penyerapan energi dan deformasi plastis yang signifikan di sekitar daerah patahan. Jenis patahan ini, yang dikenal sebagai Patah Sepanjang Material (*Ductile Fracture*), terjadi pada material dengan sifat plastis, mengalami deformasi yang signifikan sebelum akhirnya patah. Patahan ini dapat muncul baik pada spesimen *tensile test transverse* maupun *longitudinal*.

Uji *tensile* dilakukan berdasarkan standar *acceptance criteria* AWS D1.1. Hasil pengujian *Ultimate Tensile Stress* pada *spesimen transverse weld* adalah 540 MPa, sedangkan pada *spesimen tensile longitudinal weld* mengikuti standar pengujian ASTM E8/E8M dengan *ultimate tensile stress* sebesar 609 Mpa. Kedua spesimen, baik yang *transverse* maupun *longitudinal*, memiliki nilai *ultimate stress* di atas yang tercantum

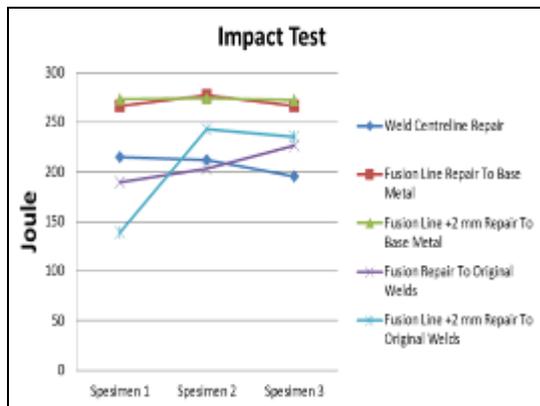
Gambar 16: Hasil Pengujian Impact

Dalam Gambar 16, grafik hasil uji *impact* memberikan gambaran perbandingan nilai *impact* pada berbagai spesimen. Spesimen 2 menunjukkan nilai tertinggi sebesar 277J pada daerah *fusion line repair to base metal*, sementara nilai uji *impact* terendah tercatat pada spesimen 1, hanya mencapai 139J pada daerah *fusion line +2 mm repair to original welds*. Penurunan signifikan pada nilai uji *impact* spesimen 1 disebabkan oleh pengaruh tingginya masukan panas atau *heat input* pada daerah *fusion line +2 mm repair to original welds*, yang berdampak

pada rendahnya nilai *impact*. Faktor tinggi atau rendahnya *heat input* memiliki pengaruh besar terhadap hasil uji *impact*, dan perbedaan nilai ini terlihat dalam hasil pengujian. Kegagalan sambungan las dapat terjadi apabila terdapat nilai *impact* yang rendah pada suatu daerah lasan. Hal ini bisa terjadi karena daerah dengan nilai *impact* yang rendah memiliki kecenderungan lebih rentan terhadap kegagalan sambungan las.

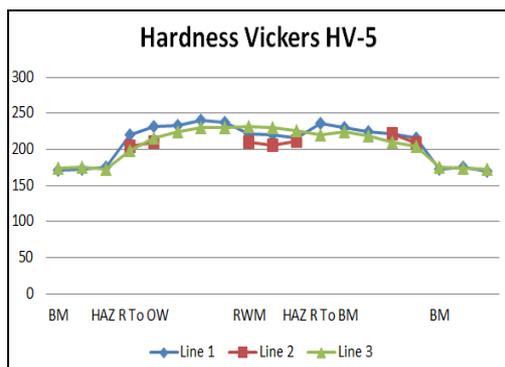
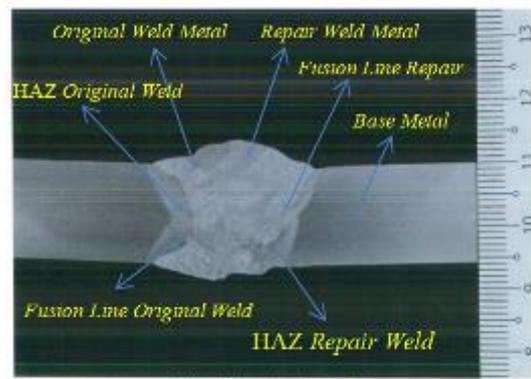
Gambar 17: (a) Hasil Pengujian Kekerasan *Vickers*, (b) Hasil Pengujian Makro

Hasil uji kekerasan *Vickers* menunjukkan nilai tertinggi terdapat pada bagian *HAZ repair to original weld* sebesar 240, sementara nilai terendah tercatat pada bagian *base metal* dengan nilai 170. Peningkatan nilai pada bagian *HAZ* disebabkan oleh pendinginan cepat di daerah tersebut. Detail lebih lanjut mengenai daerah *HAZ* dapat dilihat pada hasil pengujian makro pada Gambar 17 (b). Hasil pengujian makro menunjukkan bahwa terlihat bagian hasil las-lasan sudah *complete fusion* dan tidak adanya ditemukan *crack* dan *undercut* pada daerah hasil las-lasan.
