Penggunaan Metode *Image Processing* Sebagai Alat Karakterisasi Hasil Pelapisan pada Lambung Kapal

Dianita Wardani^{1*}, Imah Luluk K¹, M Rizal Fahmi¹, Agus Khumaidi¹, Basuki Rahmat¹, Nur Aini Aziza¹, dan Widya Rika Puspita²

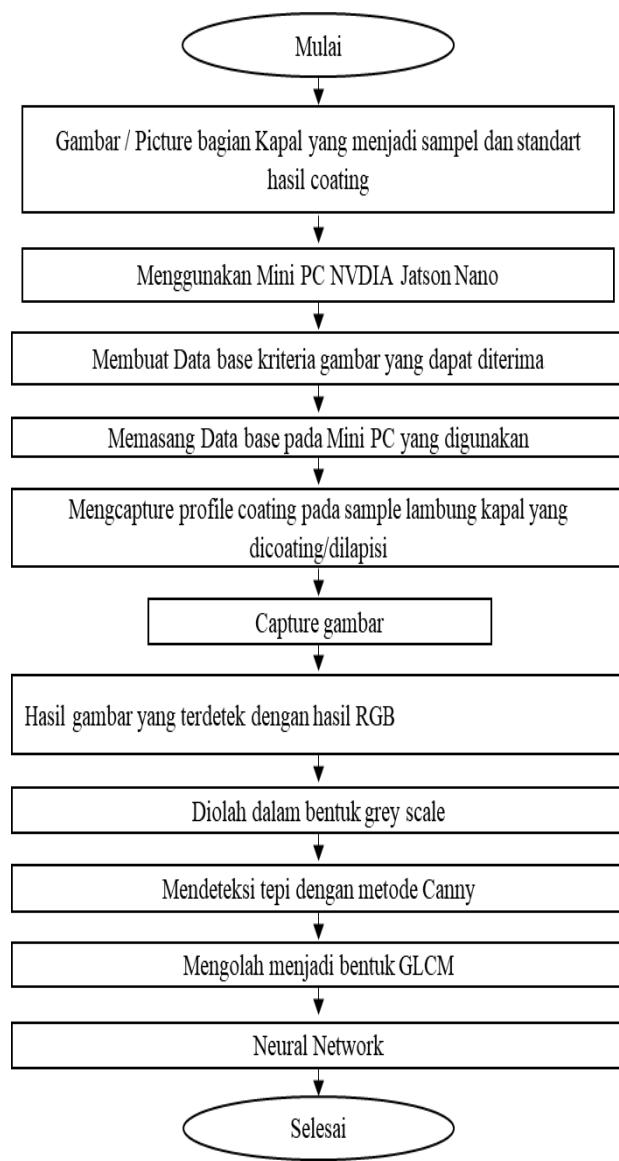
Gambar. 1. Diagram alir penelitian

Pengambilan sampel dan citra gambar lapisan bagian-bagian kapal yang perlu di-*maintenence* dan di-*coating* ulang sebagai *database* awal untuk mengetahui bagian-bagian kapal yang mudah terkorosi dan bentuk-bentuk korosi yang terjadi pada bagian-bagian kapal. Pembuatan *database* digunakan untuk pengumpulan data sebagai indikator dan acuan untuk menentukan kontur, kontras, keseragaman dari hasil *coating* atau pelapisan yang diamati. Untuk mengetahui hasil pelapisan atau *coating* pada bagian-bagian kapal yang diamati, maka digunakan *database* yang telah dibuat sebagai acuan standar pelapisan yang dibutuhkan dari beberapa galangan kapal dan mengacu dari referensi standar *coating* yang ada. Berikut tahapan proses penelitian yang telah dilakukan (dapat dilihat pada Gambar. 1).

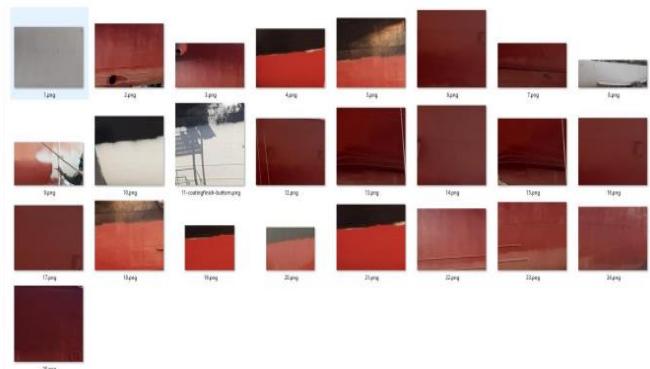
Gambar. 2. Hasil input data citra gambar di kapal

Pada proses ini, citra yang didapat berasal dari pengambilan gambar secara langsung pada proses *coating* oleh CV Sinar Abadi menghasilkan 50 gambar pada masing-masing *class*. Pada penelitian ini terdiri atas 2 *class* yang meliputi citra lambung kapal yang harus dilakukan *coating* ulang karena sudah rusak dan lambung kapal yang telah di *coating*. Setiap *class* terdiri 25 data citra.

Normalisasi ini bertujuan untuk mendapatkan gambar-gambar yang seragam dan terstandarisasi sehingga tidak akan menghambat proses pembentukan data set dan klasifikasi. Untuk mendapatkan data citra yang terstandarisasi maka gambar-gambar dibuat dalam format yang sama dan ukuran yang seragam. Adapun ukuran yang telah ditentukan adalah (320 x 240) pixel untuk setiap gambar.

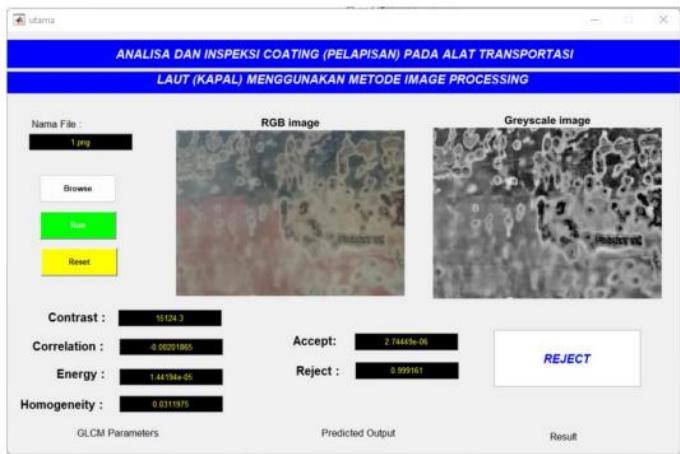
Gambar. 3. Contoh pengujian hasil *reject*

Neural network tersebut kemudian diuji untuk mengetahui kemampuannya dalam membedakan kondisi *coating* yang layak maupun yang membutuhkan pengecatan ulang. Hasil pengujian menunjukkan bahwa keseluruhan proses *image processing* yang telah dilakukan mampu untuk membedakan kondisi yang layak (*accept*) dan tidak layak (*reject*) dan membutuhkan *treatment* lebih lanjut.

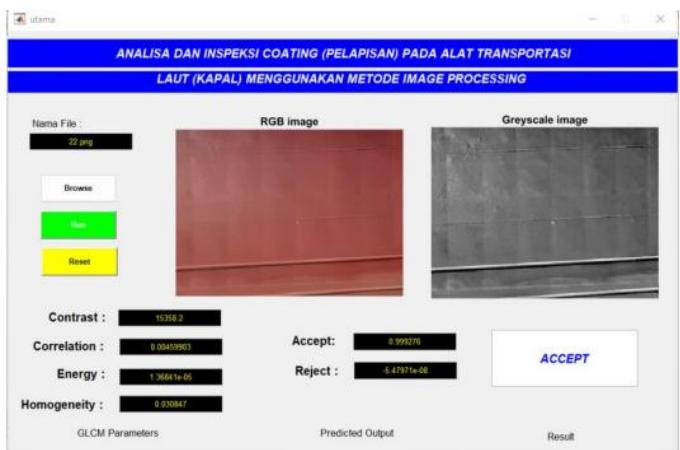
Gambar. 4. Contoh pengujian hasil *accept*
