PENGARUH *ENGINE BLEED TRIP* TERHADAP TINGKAT KEBUTUHAN PERGANTIAN KOMPONEN PADA PESAWAT B737-800

Engine bleed trip merupakan indikasi bahwa ada suatu kegagalan pada *engine bleed system* dalam mengatur temperatur dan tekanan *bleed air*. Hal ini dapat mempengaruhi kerja sistem lainnya yang mengandalkan *output* dari *engine bleed system*, salah satunya sistem tekanan pada kabin. Tujuan penelitian ini adalah mengetahui bagaimana tingkat persentase kebutuhan komponen utama pada *engine bleed system* yang diganti dalam menangani kasus *engine bleed trip*. Penelitian ini adalah penelitian komparatif yang bersifat *ex post facto* dengan metode pengumpulan data primer bersumber dari database perawatan pesawat dan wawancara. Hasil penelitian didapatkan bahwa dari total 52 kasus *bleed trip* yang terjadi selama 17 bulan maka persentase kebutuhan komponen utama yang perlu pergantian yaitu sensor *thermostat 390F* (42,3%), *precooler control valve* (19,2%), *pressure regulating shuttle valve* (11,5%), *bleed air regulator* (7,7%), dan sisanya merupakan komponen-komponen lainnya.

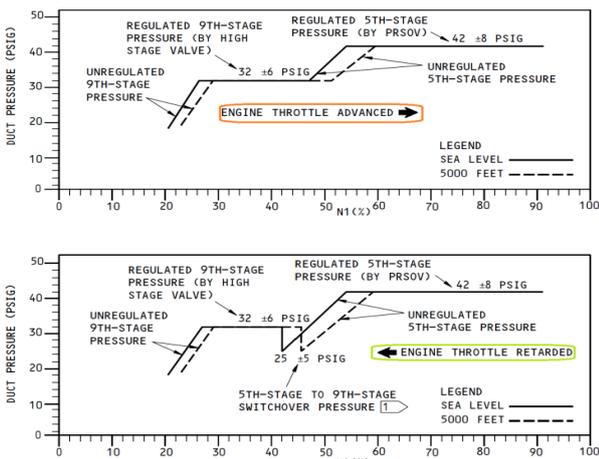
Gambar 1: Pengaruh putaran engine terhadap bleed press [4]

Jika dilihat pada gambar 1, bleed air yang dihasilkan oleh stage 5 dan 9 kemudian dimanfaatkan secara bergantian berdasarkan pada tinggi rendahnya putaran engine. Bleed air yang berasal dari stage 9 dikontrol oleh High Stage Regulator (HSR) dan High Stage Valve (HSV) pada saat kondisi putaran engine rendah. Sedangkan pada saat kondisi putaran engine tinggi maka bleed air diambil dari stage 5 dan dilindungi oleh sebuah check valve dengan tujuan untuk mencegah reverse flow atau aliran balik dari stage 9 masuk ke stage 5. Pada saat kondisi putaran engine rendah, bleed air dari stage 5 tidak mampu mensuplai bleed air yang diperlukan untuk sistem lain. Apabila Engine bleed system terjadi kegagalan maka akan terjadi engine bleed trip yang diindikasikan dengan lampu Bleed Trip menyala di overhead panel cockpit.

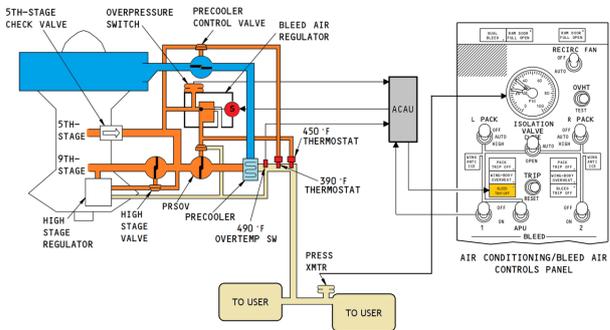
Pada gambar 2 dijelaskan bahwa bleed air dikontrol dan dialirkan oleh Bleed Air Regulator (BAR) dan Pressure Regulating Shuttle Valve (PRSOV) serta dijaga

temperaturnya oleh 450F thermostat ke bleed air manifold yang nantinya akan digunakan oleh sistem lainnya. Semua komponen di atas berfungsi untuk mengontrol tekanan udara dari engine bleed air agar stabil di antara 18-50 psi. Selanjutnya, untuk output temperatur dikontrol oleh engine bleed air precooler system yang terdiri dari beberapa komponen yaitu Precooler Control Valve (PCCV), precooler dan 390 F thermostat. Semua komponen ini berfungsi untuk mengatur agar output temperature tidak melebihi 450 F.

Gambar 2: Engine Bleed System Schematic [5]

Pada gambar 2 dapat dilihat bahwa ada beberapa komponen utama dari engine bleed system seperti: High Stage Regulator (HSR), High Stage Valve (HSV), Check Valve stage 5, Bleed Air Regulator (BAR), Pressure Regulating Shuttle Valve (PRSOV), Precooler Control Valve (PCCV), Precooler, 390 F thermostat, 450 F thermostat, 490 F overheat switch dan terakhir yaitu Air conditioning accessory unit (ACAU). Dalam perawatan komponen utama tersebut apabila kondisi diluar nilai toleransi yang dianjurkan harus segera dilakukan pergantian agar pesawat dapat memenuhi standar laik terbang.

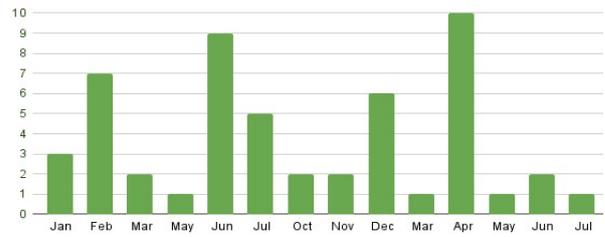
Gambar 3: Chart kasus *engine bleed trip* (2022-2023)

Dari hasil data yang ditampilkan dari tabel 1 dan gambar 3, maka secara umum dapat diuraikan bahwa dari total 97 pesawat jenis B737-800/900 terdapat 52 kejadian kasus *engine bleed trip*. Kasus yang paling banyak terjadi yaitu April 2023 sebanyak 10 kasus, selanjutnya urutan kedua yaitu Juni 2022 sebanyak 9 kasus, kemudian diikuti oleh Februari dan Desember 2022 masing-masing sebanyak 7 dan 6 kasus. Tahun 2022 tidak ada kasus *engine bleed trip* seperti pada bulan April, Agustus, September dan Oktober. Sedangkan pada tahun 2023 tidak terjadi *engine bleed trip* pada bulan Januari dan Februari. Apabila dirata-rata kasus tersebut selama 17 bulan, maka dalam 1 bulan terjadi kasus *engine bleed trip* sebanyak 3 kejadian.

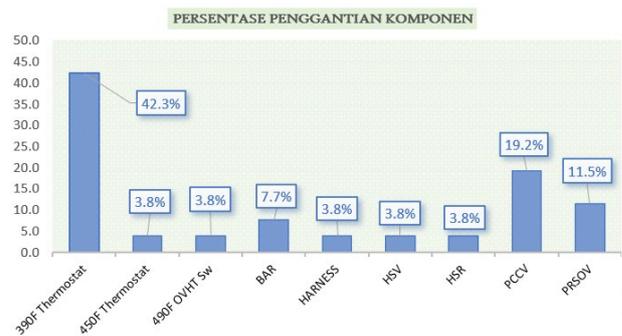
Gambar 4: Persentase Jumlah Penggantian Komponen

Dari jumlah pesawat yang mengalami *engine bleed trip* maka secara keseluruhan ada sejumlah komponen yang sering mengalami kegagalan dalam fungsinya sehingga harus dilakukan pergantian. Persentase komponen tersebut yang dilakukan pergantian berdasarkan periode yang dilakukan penelitian dapat dilihat pada Gambar 4. Pergantian Sensor 390F Thermostat merupakan komponen yang paling banyak diganti mencapai sebanyak 42%, *precooler control valve* (19,2%), *pressure regulating shuttle valve* (11,5%), *bleed air regulator* (7,7%), dan sisanya merupakan komponen-komponen lainnya.
